**FUKTFÖRHÅLLANDE MELLAN VÄGGAR SOM
BEHANDLATS MED KALKSTARK[®] OCH IMPREGNERAD
MED C2[®], ENDAST IMPREGNERAD MED C2[®], ELLER
OIMPREGNERAD**

**RELATIVE HUMIDITY BETWEEN WALLS THATS BEEN
TREATED WITH STRONGLIME[®] AND IMPREGNATED
WITH C2[®], ONLY IMPREGNATED WITH C2[®] OR NON-
IMPREGNATED**

Kandidatuppsats examensarbete

Företag: Älvstranden Utveckling AB
Götaverksg. 10
41755 GÖTEBORG

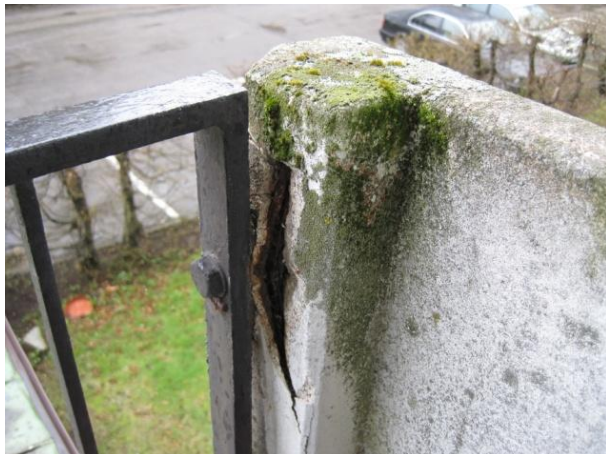
Ett annat sätt är genom korroderade armeringar i betongkonstruktion, där det uppstår rost som har en större volym än stål och detta leder till sprickor i betongen (*se figur 3.1*). Den här typen av korrosion sker genom att kloridjoner tränger in tillsammans med vatten och angriper armeringsstålet.

Figur 3.1 rostiga armeringen bildat sprickor i betong. ([Hoger Akram & Alan Hamid, 2010](#))

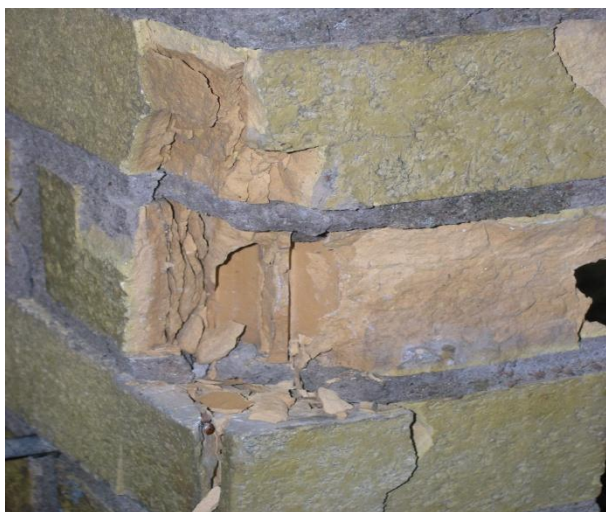
Fukten i ytterväggen kondenseras till vätska som i sin tur förs ner i konstruktionen p.g.a. jordens gravitation. Detta gör att konstruktionsdelen blir vätskemättad och vid låga temperaturer kan det uppkomma skador i form av frostsprängning. Frostsprängning är en benämning av vitring som uppstår när fukt/vätska fryses till is och expanderar och ger konstruktionen skador i form av sprickor (*se figur 3.2*).

Figur 3.2 fukt skada. ([Hoger Akram & Alan Hamid, 2010](#))

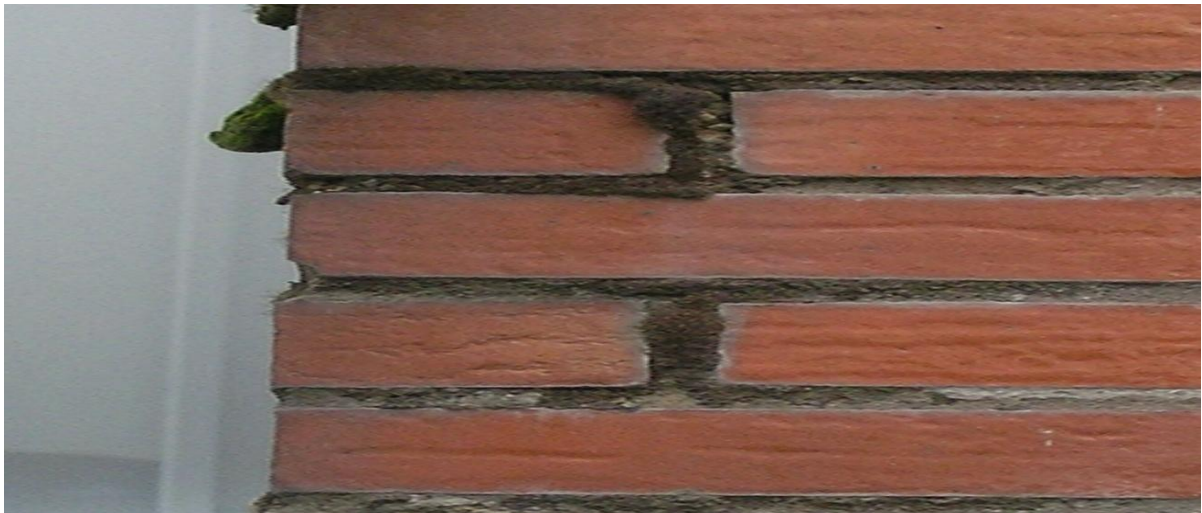
I en fuktig vägg kan mikroorganismer i form av alger, mossor och växter ha en nedbrytande påverkan på materialet som ger ytterfasaden ett angripet utseende (*se figur 3.3*). Tillväxten av mögelsporer vid rätta förutsättningar (fukt, näring och värme) kan öka kraftigt. Även om det bara är ett angripet område kommer luftcirkulationen att fördela mögelsporerna och dåliga lukten i hela huset. Mögeltillväxt kommer också att ändra ytterfasadens utseende på ett motbjudande sätt d.v.s. icke attraktiv utseende. De smutspartiklar som regn för med sig sugs in i materialets porer och bidrar till missfärgningar. Fasadens ursprungliga färg ändras även genom saltutfällning då det finns vattenlösliga salter i alla murverk. Dessa salter löses upp vid slagregn och när regnet avdunstar stannar saltet kvar på murverket (*se figur 3.4*).

Figur 3.3 murverk vars angripen av biologisk tillväxt. ([Hoger Akram & Alan Hamid, 2010](#))

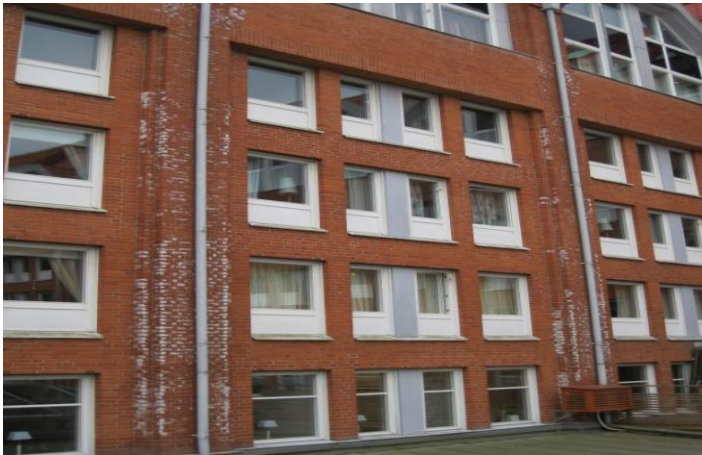
Ett drabbat område är väggområdet där stupröret är fäst. Där är fuktkoncentration mot väggen väldigt hög för fuktskada. Detta kan ses tydligt på flera byggnader runt om i landet, ett bra ex. är baksidan på hotell Scandic i Borås (se figur 4.3) där ser man vita fläckar på fasaden. Detta kan vara saltutfällning om teglet inte är riktigt bränt.

Det skall också nämnas att denna fasad har behandlats med siloxan som är ett vattenavstötande medel med mycket dåliga resultat som ni ser nedan. Detta för att siloxan är en polymer av silaner och därmed en större molekyl som ej tränger in lika effektivt i små porer (se figur 4.4). Eftersom man inte har utfört noggranna undersökningar så kan det inte påstås om det är saltutfällning eller siloxaner som har lösts upp i väggen.

Figur 4.3 . utfällning av (salt eller siloxan). ([Hoger Akram & Alan Hamid, 2010](#))

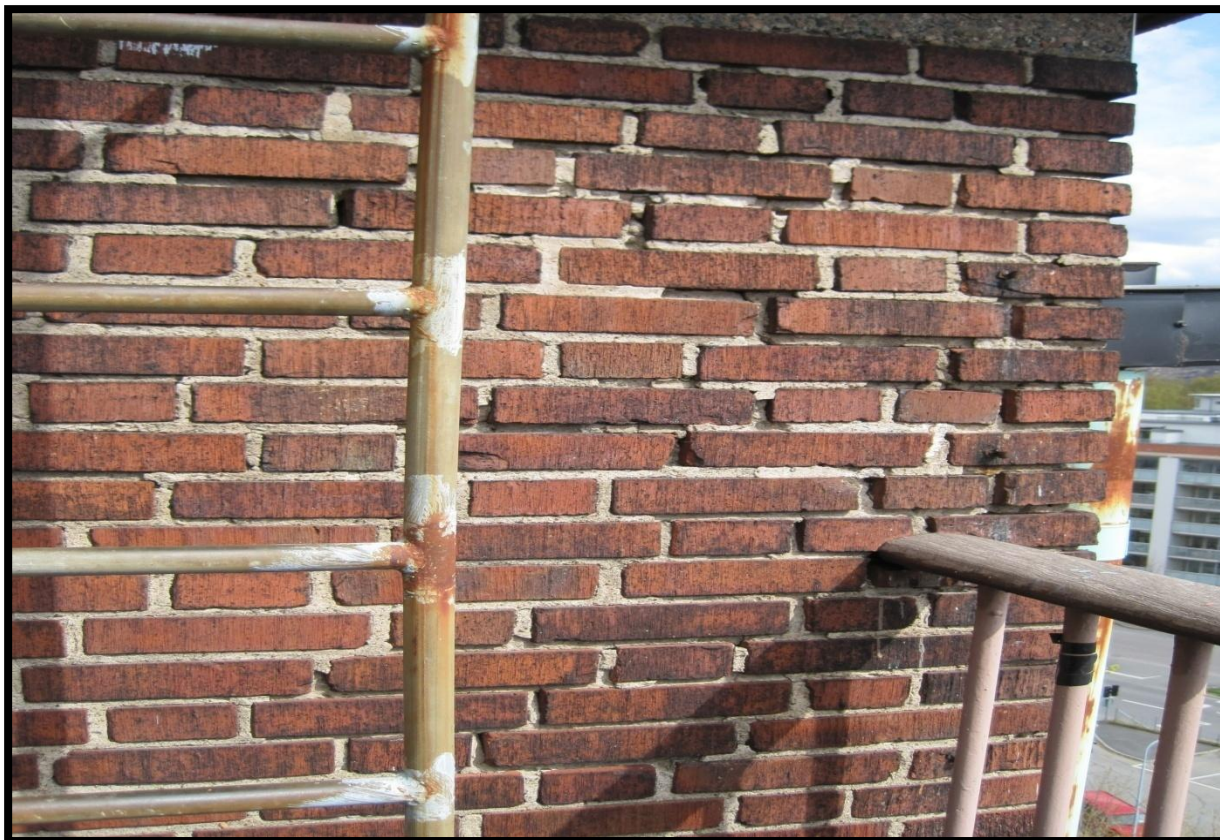
Efter besiktningen visade att fogbruket var lokalt skadat, där huvuddelen av kalkmaterialet i bruket var skadat genom sur vattenbelastning av fasaderna. Lagningar som har utförts innan med C-bruk har gett dåliga vithäftningar vid teglet och vissa lagningar har krympt som i sin tur har gett mikrosprickor, där vatten har kunnat komma in lätt och framkallat skador på fasaden.

Bild.1. Eriksbergskontoret oimpregnerade och orenoverade fasaden.

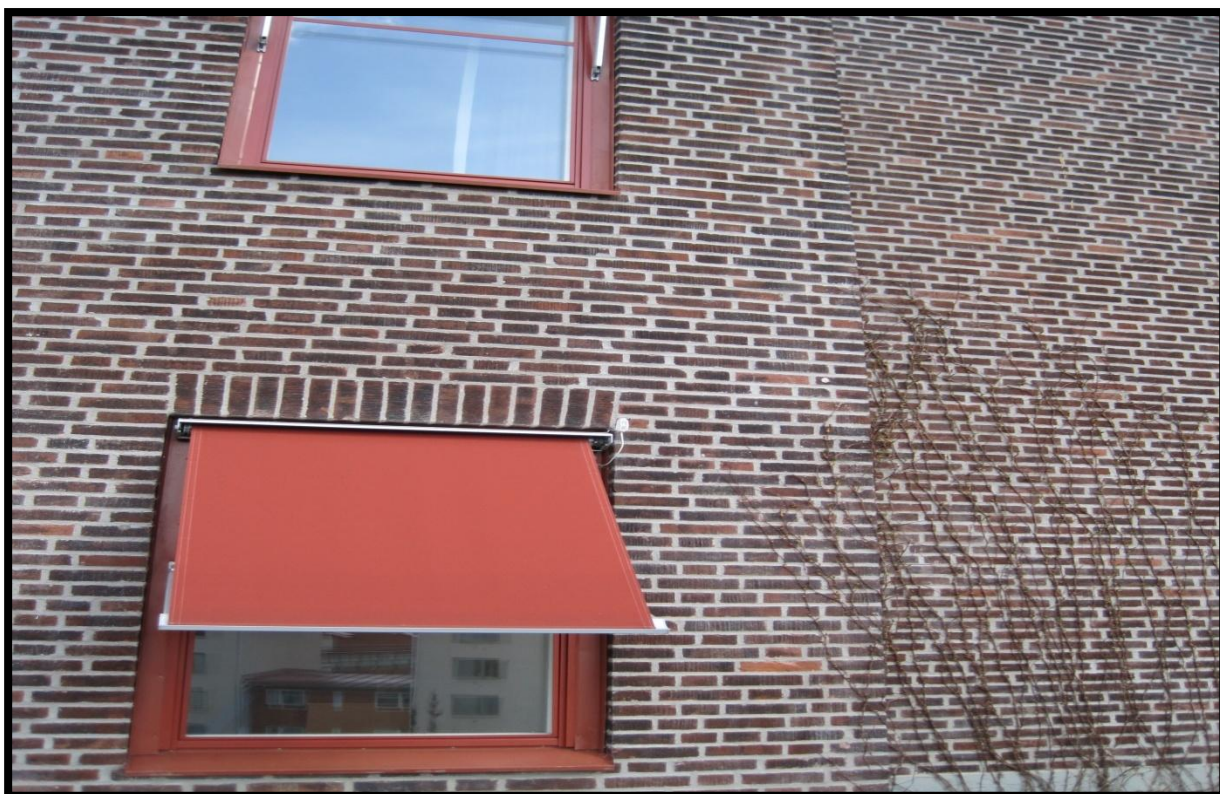
Bild.2. Eriksbergskontoret efter renovering med Kalkstark[®] och impregnerad med stenimpregnering C2[®]. ([Hoger Akram & Alan Hamid](#), 2010)

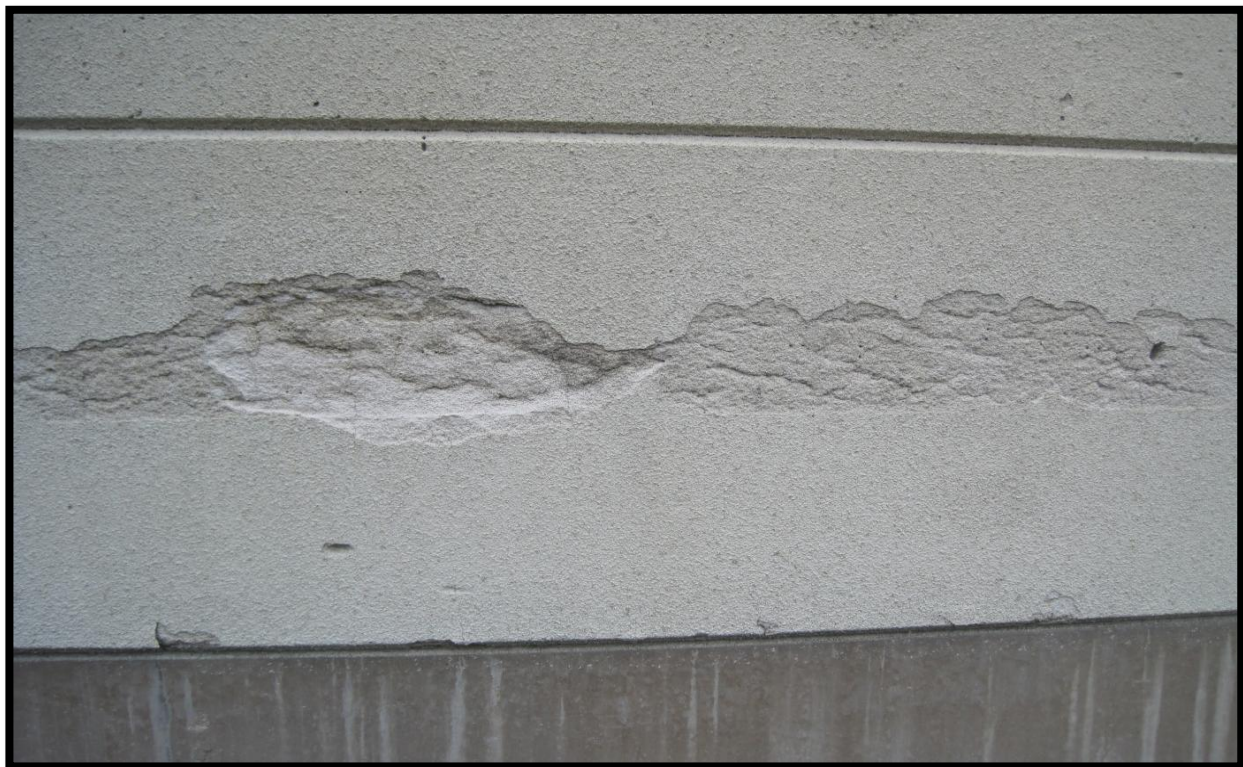
Bild.4. Ellos lagerbyggnad lättbetong oimpregnerad fasad. ([Hoger Akram & Alan Hamid, 2010](#))

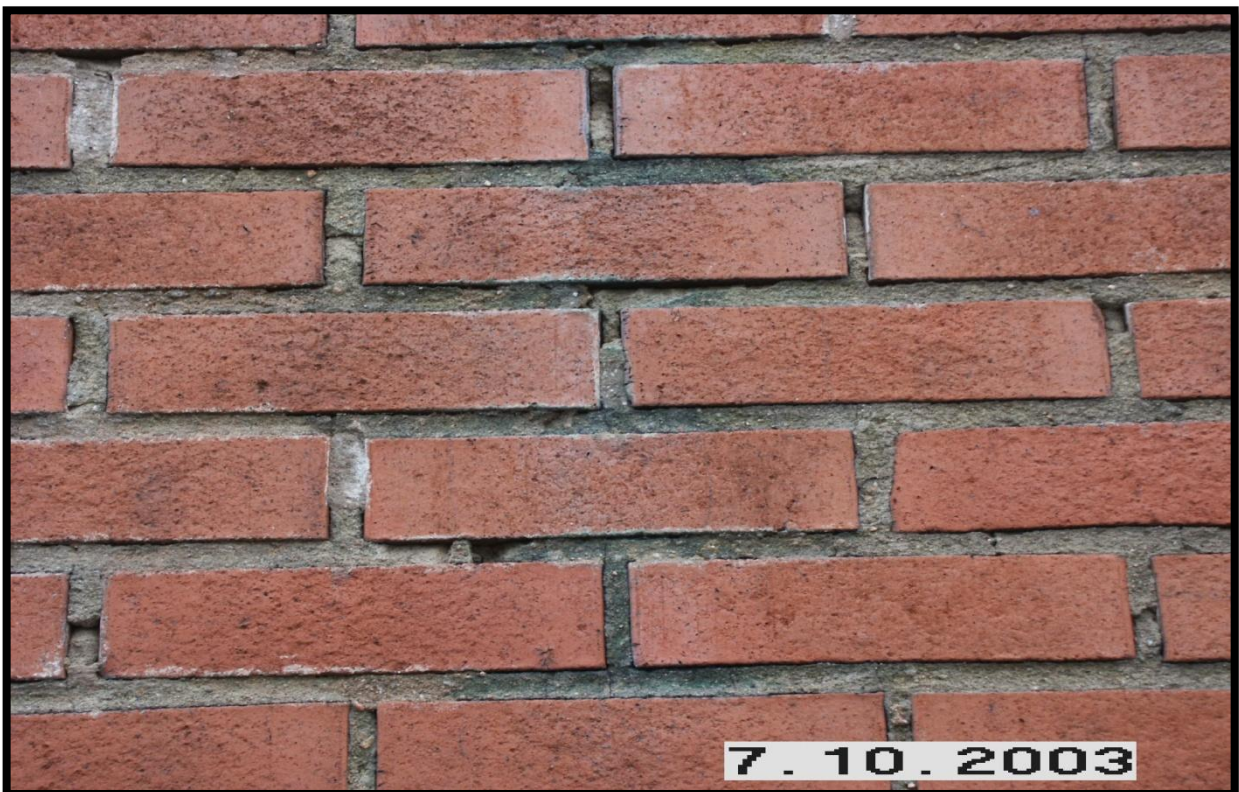
Bild.6. saltutfällning, felaktig foglagning. ([Nsiab](#) , 2003)

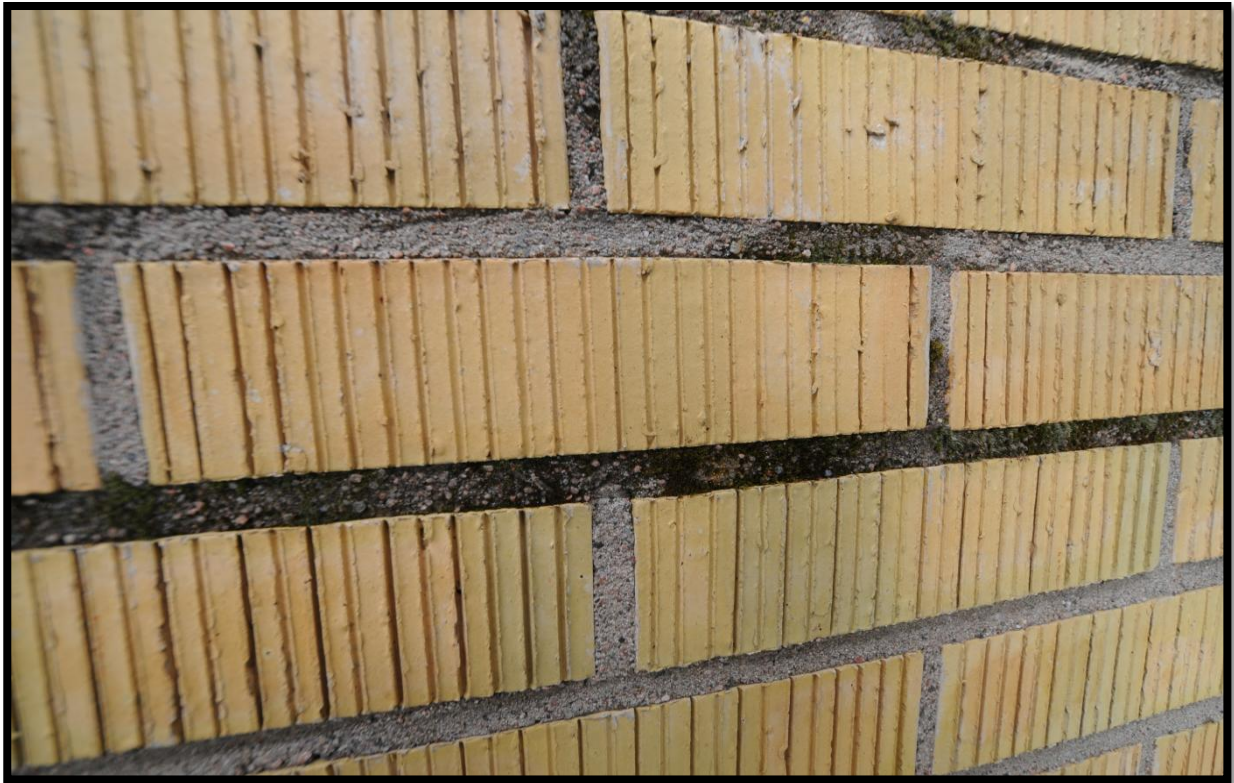
Bild.7. murverk vars angripen av biologisk tillväxt. ([Hoger Akram & Alan Hamid, 2010](#))

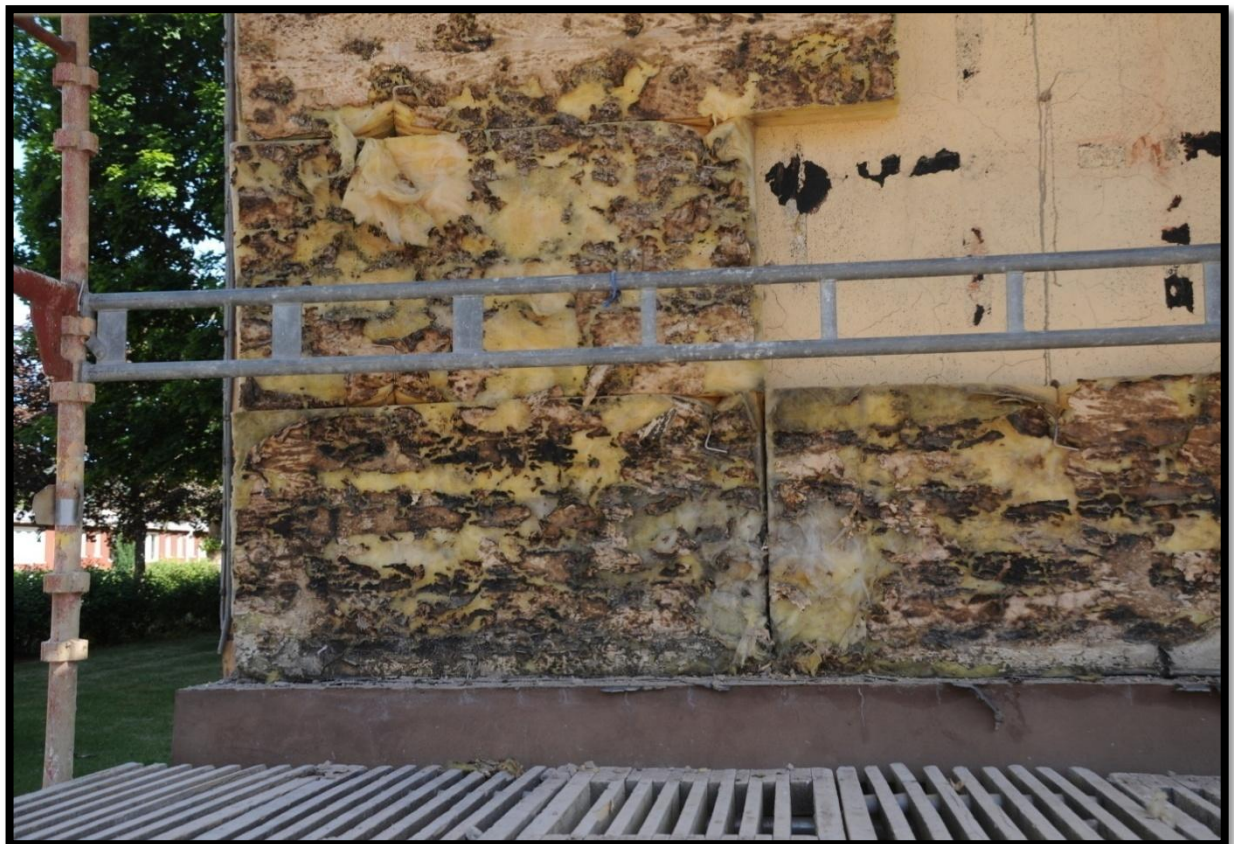
Bild.8. fukt skada. ([Nsiab, 2008](#))

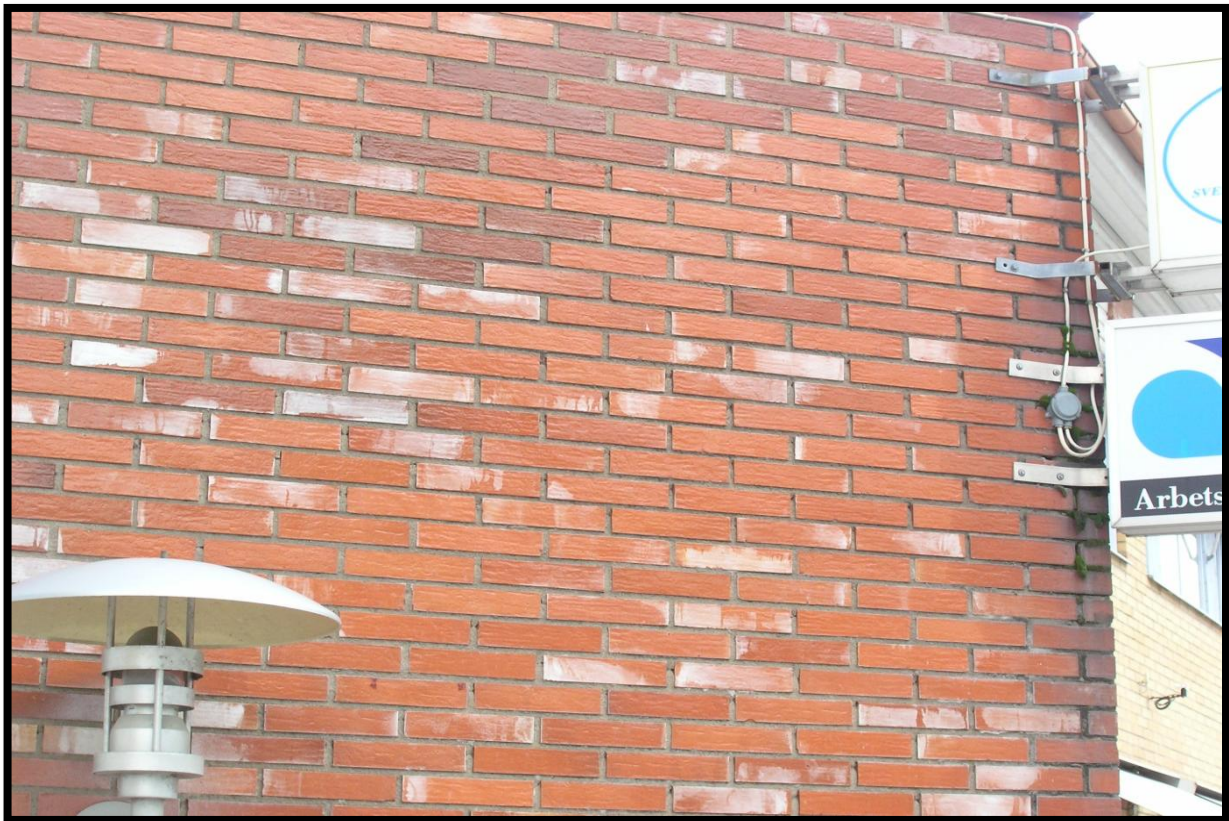
Bild.9. fukt skada (saltutfällning & biologisk tillväxt). ([Hoger Akram & Alan Hamid, 2010](#))

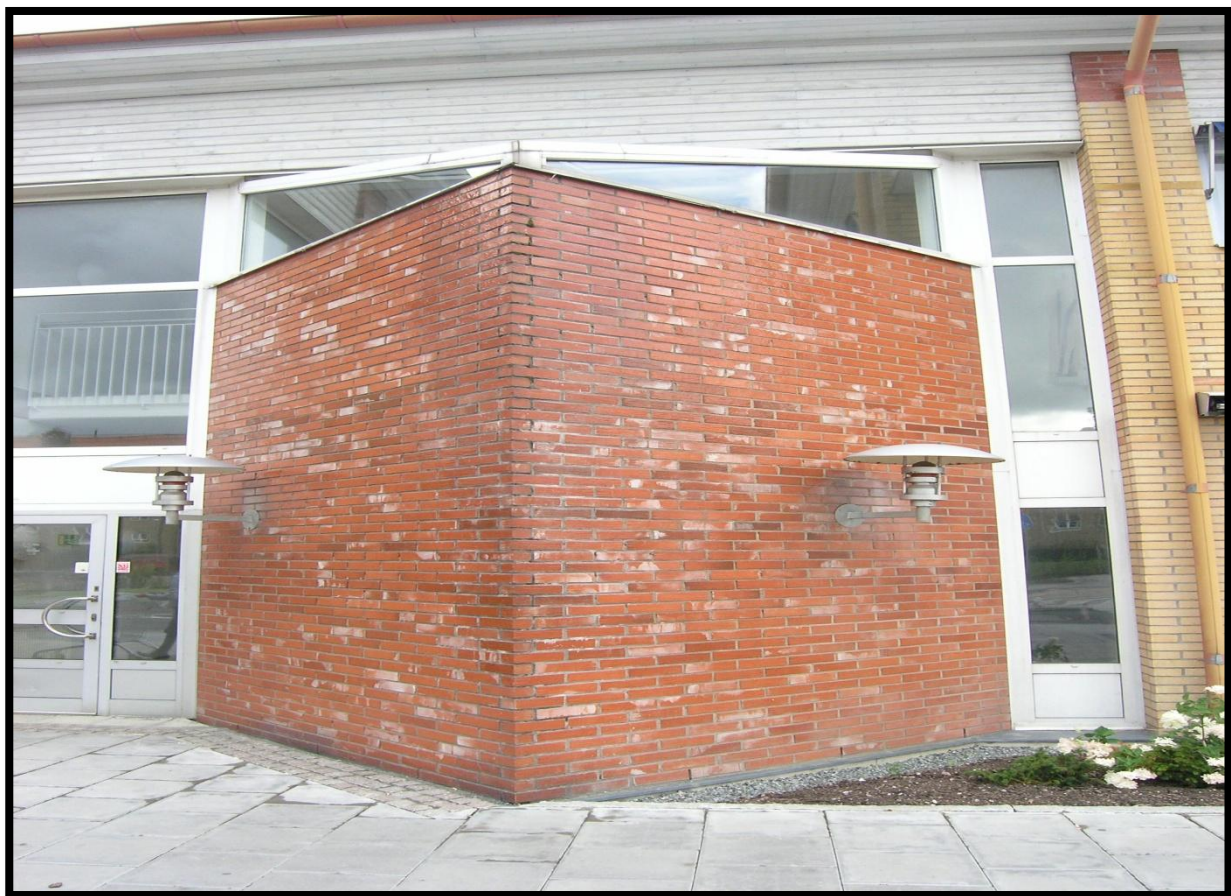
Bild.10. fukt skada på en siloxan behandlad vägg. ([Hoger Akram & Alan Hamid, 2010](#))
